## TECHNICKÁ ZPRÁVA

**NÁZEV AKCE:** „REKONSTRUKCE STŘECHY HLAVNÍ TŘÍDA  
867/28“

**STUPEŇ:** DOKUMENTACE PRO STAVEBNÍ POVOLENÍ

**ZAKÁZKOVÉ ČÍSLO:** 125-02-12

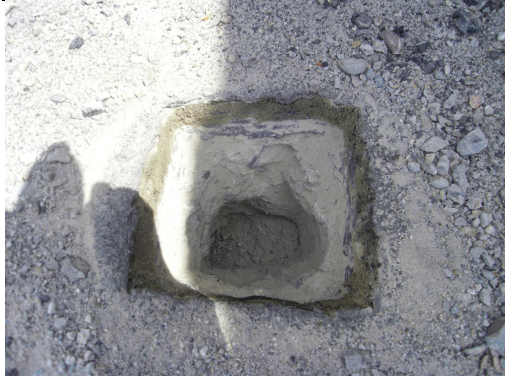
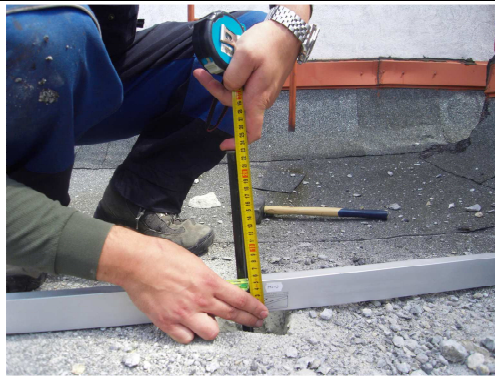
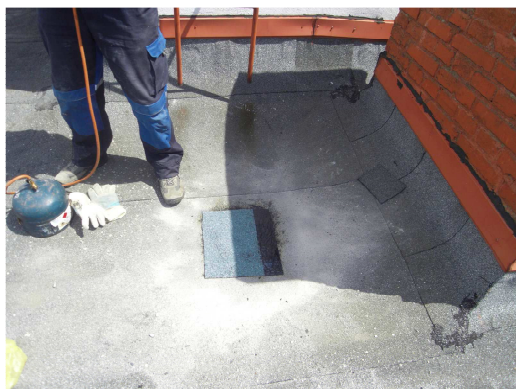
- zjištěná skladba střešního pláště:
    - 1x asfaltový modifikovaný pás s břidličným posypem tl. cca 5mm
    - 3x asfaltová lepenka tl. cca 15mm
    - litý asfalt tl. 10mm
    - beton tl. 100mm
    - násyp – písek+písek tl. 110mm v místě sondy
    - heraklit tl. 20mm
- (Viz. obr. č. 1, obr. č.2, obr.č.3)

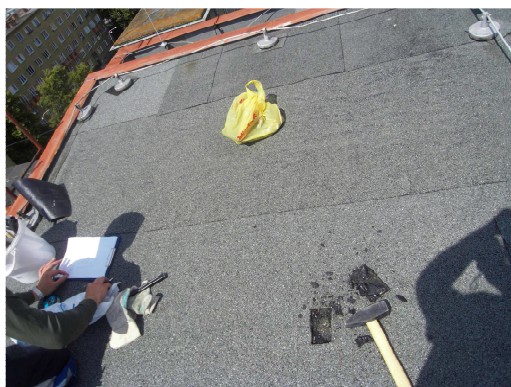
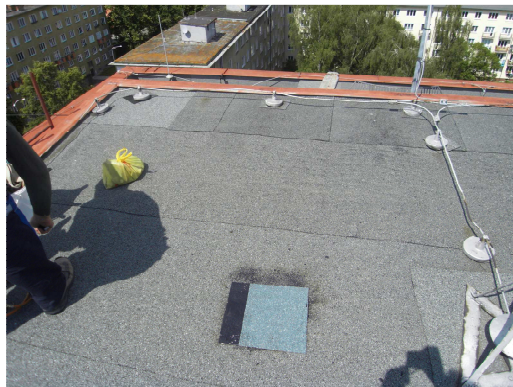
- zjištěná skladba střešního pláště:
    - 1x asfaltový modifikovaný pás s břidličným posypem tl. cca 5mm
    - 2x asfaltová lepenka tl. cca 15mm
    - železobetonová stropní deska stropu strojovny tl. cca 150mm
- (Viz. obr. č. 4, obr. č.5)

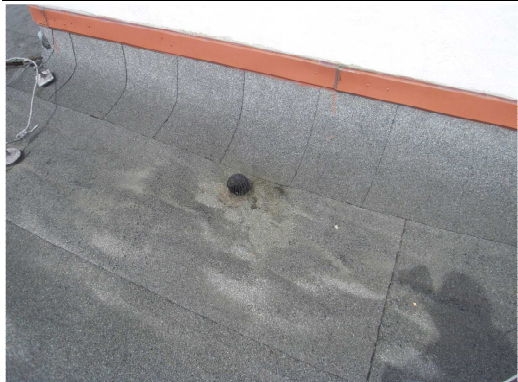
Obr. č.6

Stávající řešené ploché střechy vykazují nevhodné úpravy, které vznikly v průběhu několika let při lokálních opravách. Jedná se např. o zmenšení DN původních vpustí vsunutím do nových vpustí do původních o menším DN viz. obr. č. 6. Dále je pak nevhodné řešení prostupu kabeláže v ploše střechy viz. obr. č. 7.

V rámci stavebních prací na střešním plášti budou také vyměněny stávající vpustě za nové o stejném DN jako stoupačí potrubí. (Tzn. že původní vpusti se musí vysekat a osadit nové do stoupačího potrubí)

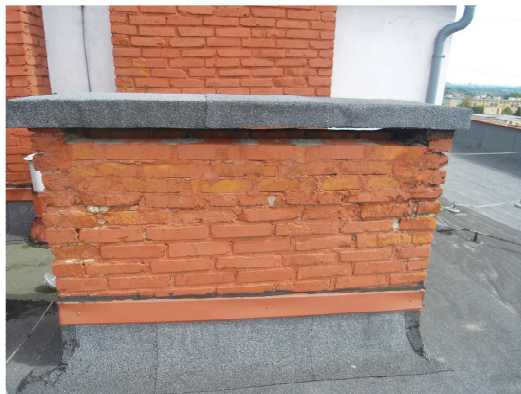
Obr. č.8

Další defekty vyskytující se na plochých střechách je koroze zdiva stávajících odvětrávacích komínů viz. obr. č.8. Různé tmelení a zatěšňování vzniklých netěsností jako kolem oplechování tak kolem větracích komínků od kanalizace viz. obr. č.9.

Dále je nutné provést u stávajících odvětrávacích komínů – stávající odvětrávací komíny budou řádně očištěny, srovnány cementovou maltou, zpevněny lepící stěrkou s výztužnou tkaninou a následně na tuto úpravu bude provedeno hydroizolační souvrství z netkané textilie s min 300g/m<sup>2</sup> a hydroizolační fólií. (U komínů, které pravěpodobně v minulosti sloužili k napojení zdrojů tepla bude hydroizolační souvrství ukončeno u jejich paty nebo navazujících konstrukcí)

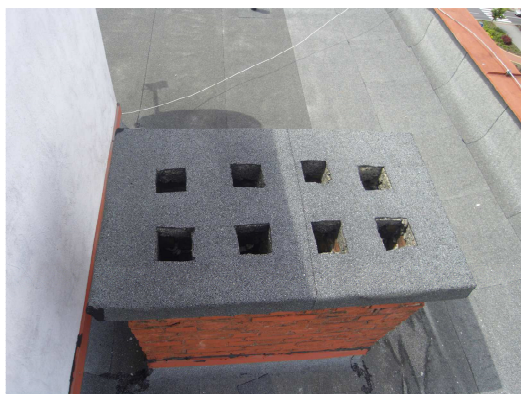
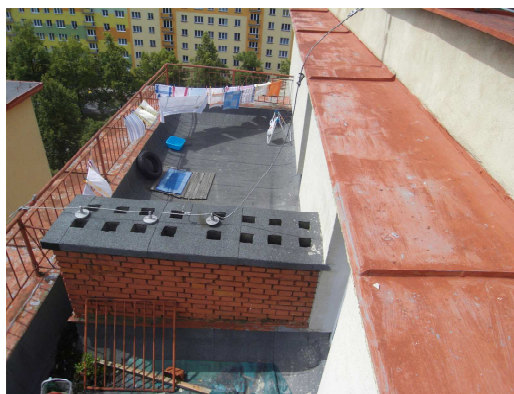
Odvětrávací komíny bez horní desky byly pravděpodobně v minulosti používány k napojení zdrojů tepla z jednotlivých bytových jednotek. V současné době nevykazují stopy používání, přesto budou zachovány viz. obr. č. 10 a obr. č. 11. Zakončení nového souvrství bude u paty komínů.
