**B.2 ZPRÁVA**  
**O PROVEDENÍ STAVEBNĚ TECHNICKÉHO**  
**PRŮZKUMU BALKÓNŮ:**

**HLAVNÍ TRÍDA 583/105**  
**OSTRAVA - PORUBA**

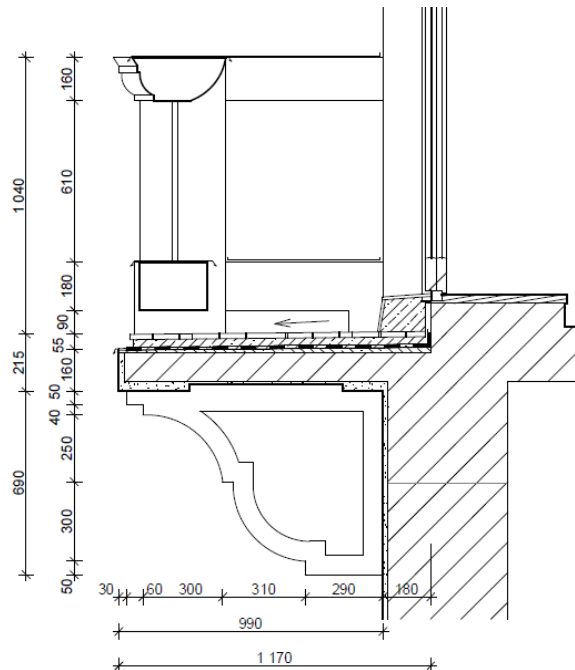
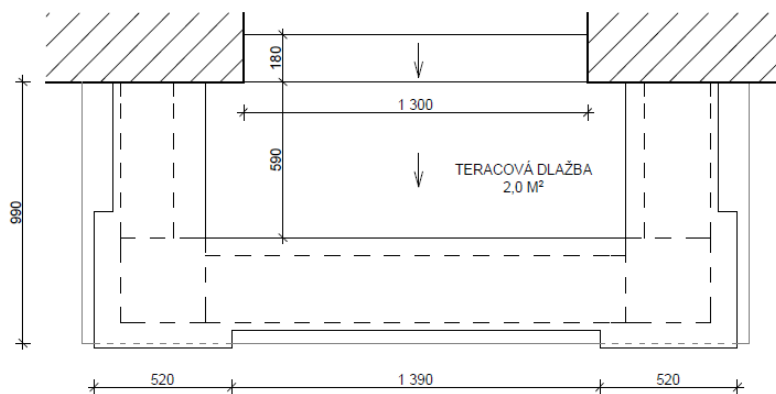
Sonda č.: NV 1

- teracová dlažba .....20 mm
- maltové lože .....15 mm
- podkladní beton .....30 mm
- souvrství asfaltových lepenek
- spádový beton

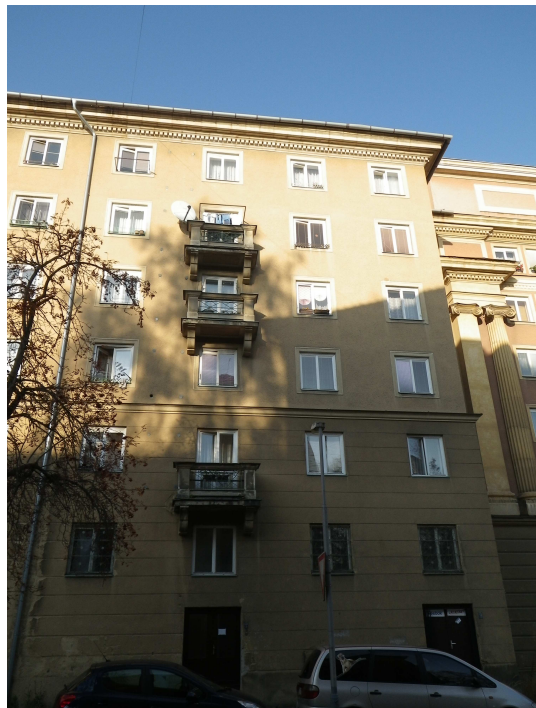
Foto č. 1. - celkový pohled na fasádu

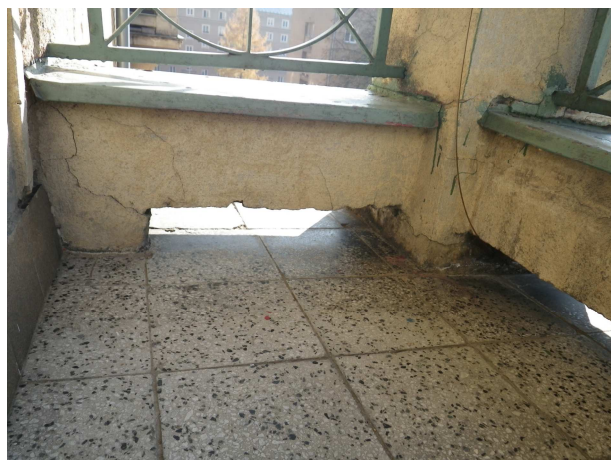
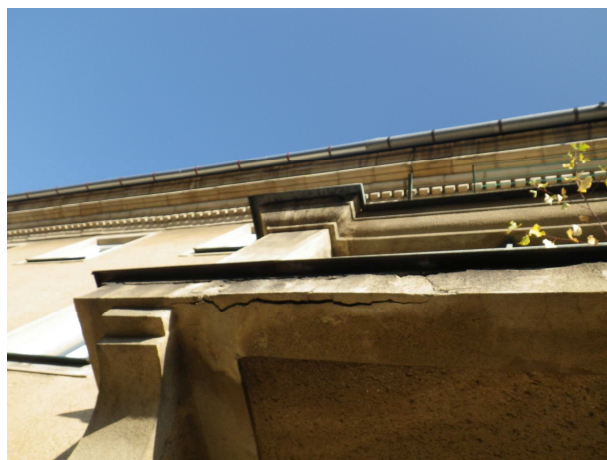
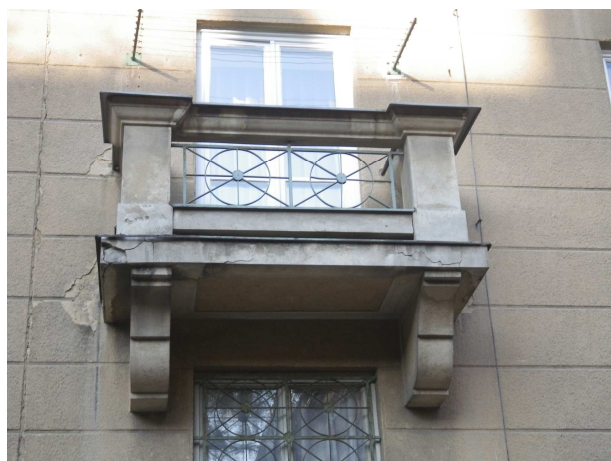
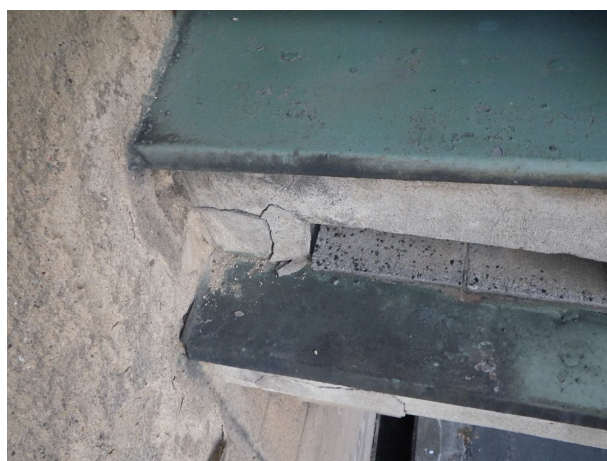
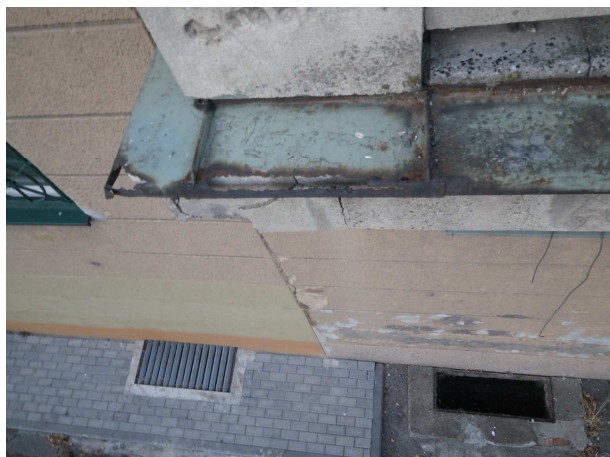
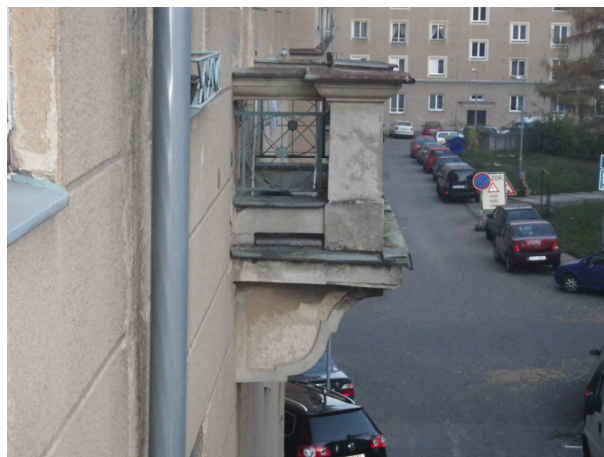
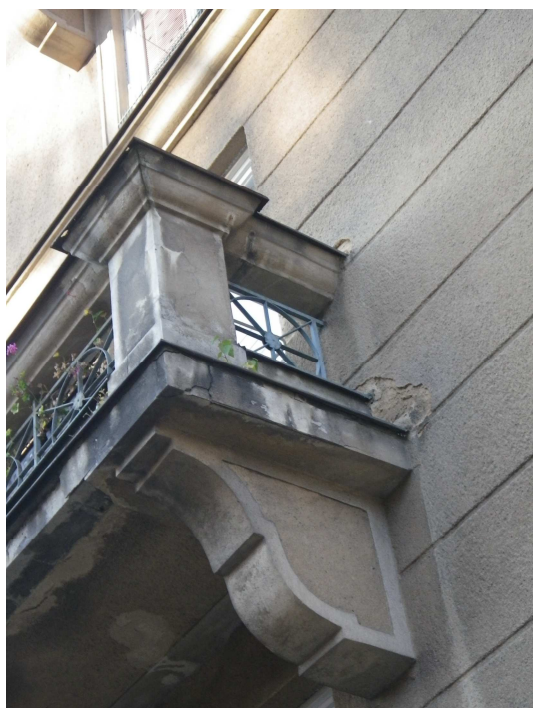
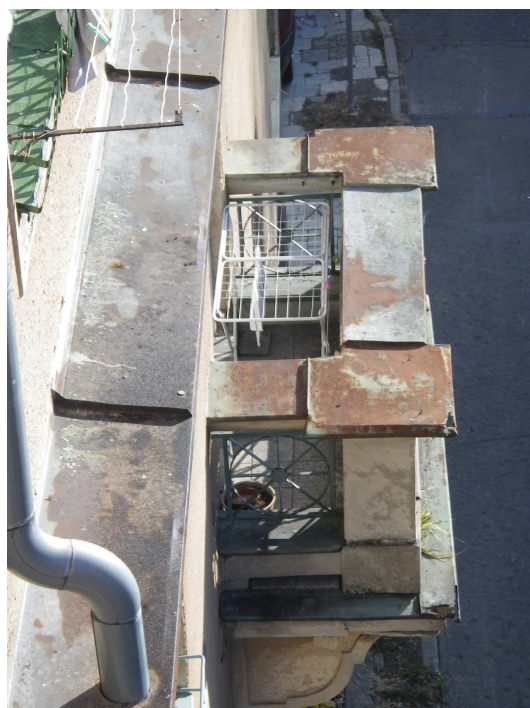
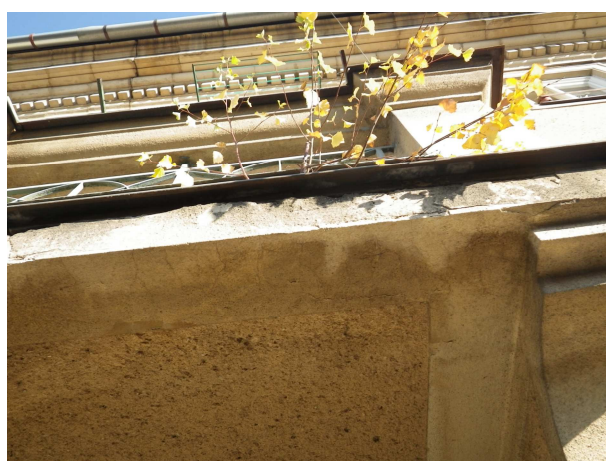
Vlivem silného zatékání z důvodu špatné hydroizolace a oplechování dochází k opadávání krycích vrstev výztuže z čela a při spodním okraji konzoly a k silné korozi výztuže. Dále zvýšená vlhkost se také podílí v celoplošném opadávání vnějších omítek z plného zábradlí.

Hrozí zde pády kusů omítek a krycích vrstev výztuže. **HAVARIJNÍ STAV.**

Vlivem silného zatékání z důvodu špatné hydroizolace a oplechování dochází k opadávání krycích vrstev výztuže z čela a při spodním okraji konzoly a ke korozi výztuže. Dále zvýšená vlhkost se také podílí v celoplošném opadávání vnějších omítek ze zábradlí.

Hrozí zde pády kusů omítek a krycích vrstev výztuže. Při pokračujícím opadávání krycích vrstev výztuže balkonové desky hrozí koroze výztuže do míry ohrožení statiky balkonové desky.

Foto č. 2. až 10 – poruchy balkónů
