B.2 ZPRÁVA
O PROVEDENÍ STAVEBNĚ TECHNICKÉHO
PRŮZKUMU BALKÓNŮ:

DVORNÍ 763/21
OSTRAVA - PORUBA

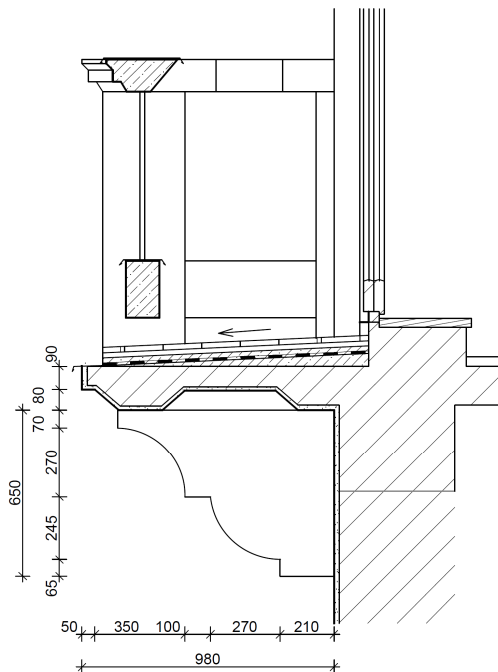
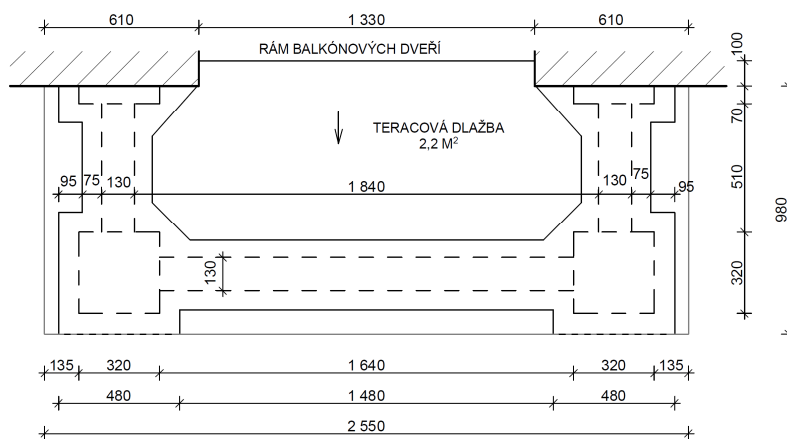
Sonda č.: NV 1

Skladba konstrukce podlahy :

- volně ložený koberec
- teracová dlažba20 mm
- maltové lože20 mm
- podkladní beton30 mm
- souvrství asfaltových lepenek
- spádový beton

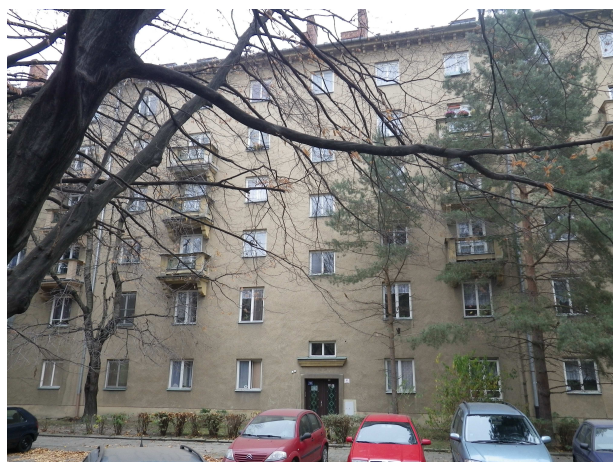
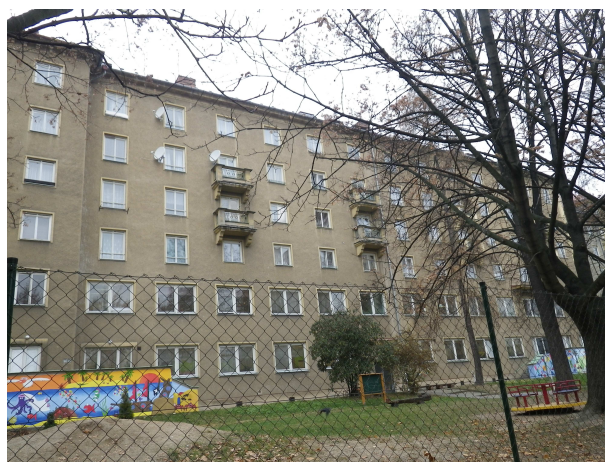
Foto č. 1. a 2 – celkové pohledy na fasády

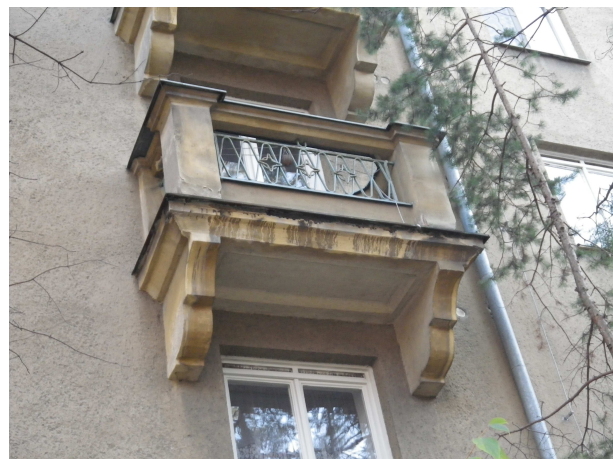
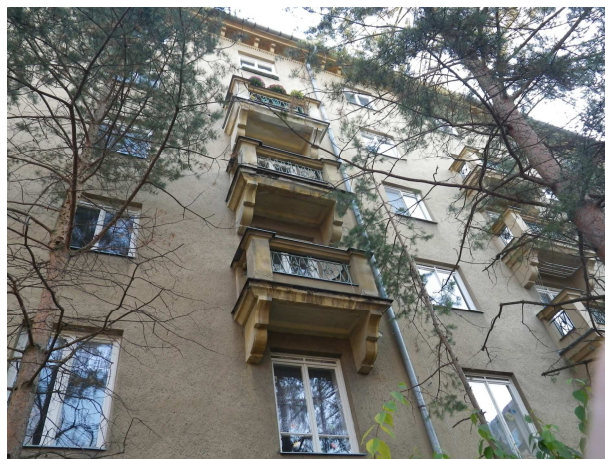
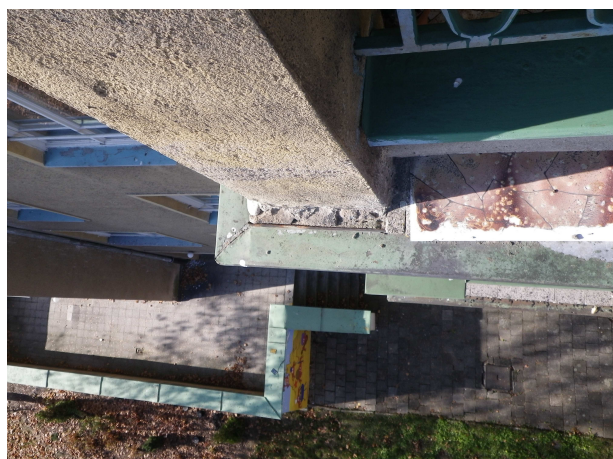
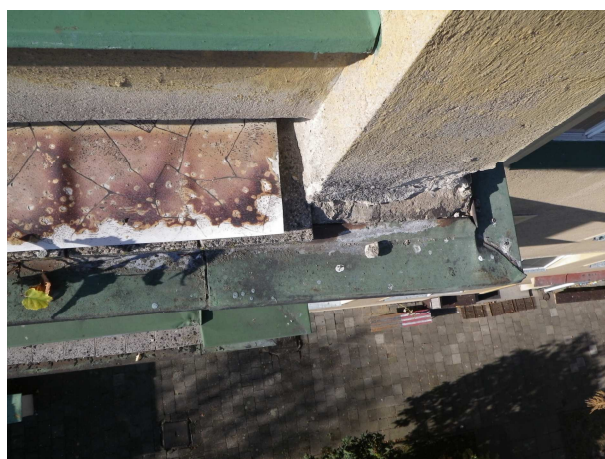
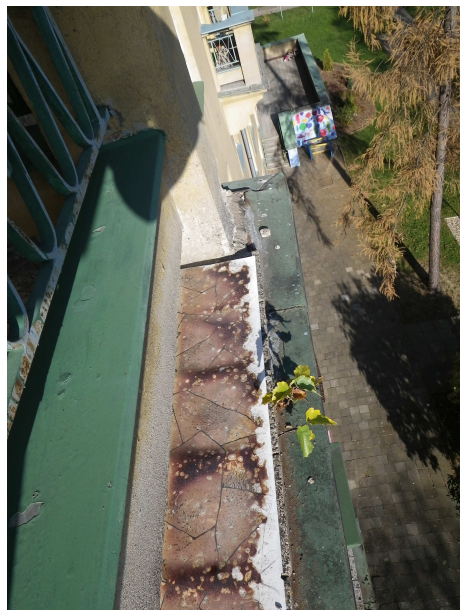
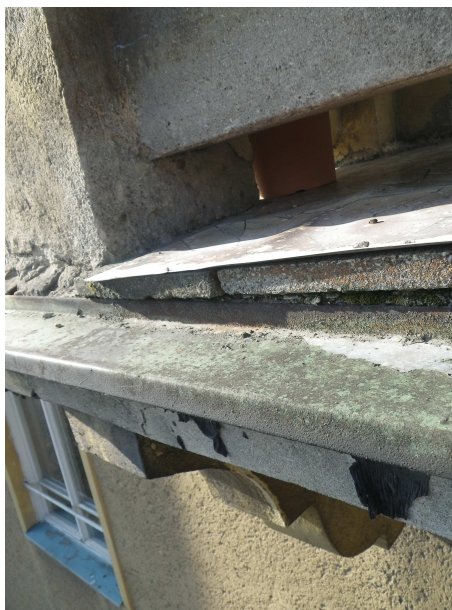
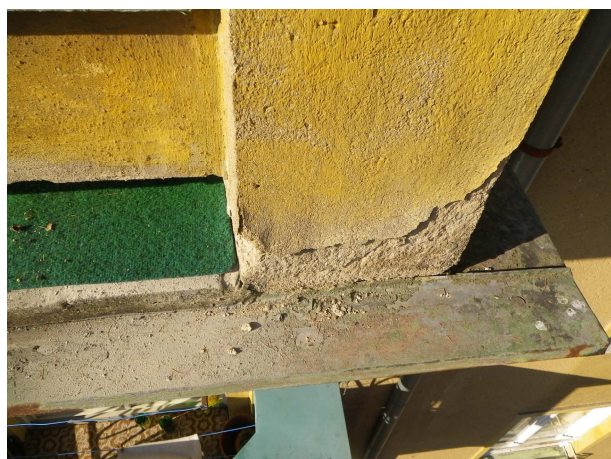
Vlivem silného zatékání z důvodu špatné hydroizolace a oplechování dochází k opadávání krycích vrstev výztuže z čela a při spodním okraji konzoly a k silné korozi výztuže. Dále zvýšená vlhkost se také podílí v celoplošném opadávání vnějších omítek z plného zábradlí.

Hrozí zde pády kusů omítek a krycích vrstev výztuže. **HAVARIJNÍ STAV.**

Vlivem silného zatékání z důvodu špatné hydroizolace a oplechování dochází k opadávání krycích vrstev výztuže z čela a při spodním okraji konzoly a ke korozi výztuže. Dále zvýšená vlhkost se také podílí v celoplošném opadávání vnějších omítek ze zábradlí.

Hrozí zde pády kusů omítek a krycích vrstev výztuže. Při pokračujícím opadávání krycích vrstev výztuže balkonové desky hrozí koroze výztuže do míry ohrožení statiky balkonové desky.

Foto č. 3. až 7 – poruchy balkónů
