| MÍSTO | HLAVNÍ TRÍDA 583/105, OSTRAVA-PORUBA | | | |
| SANACE BALKÓNŮ<br>HLAVNÍ TRÍDA 583/105, OSTRAVA-PORUBA | | | DATUM | 12/2011 |
| FRANCOUZSKÉ OKNO - NOVÝ STAV | | | MĚŘÍTKO<br>1:20 | VÝKRES Č.<br>F.1.1.08 |

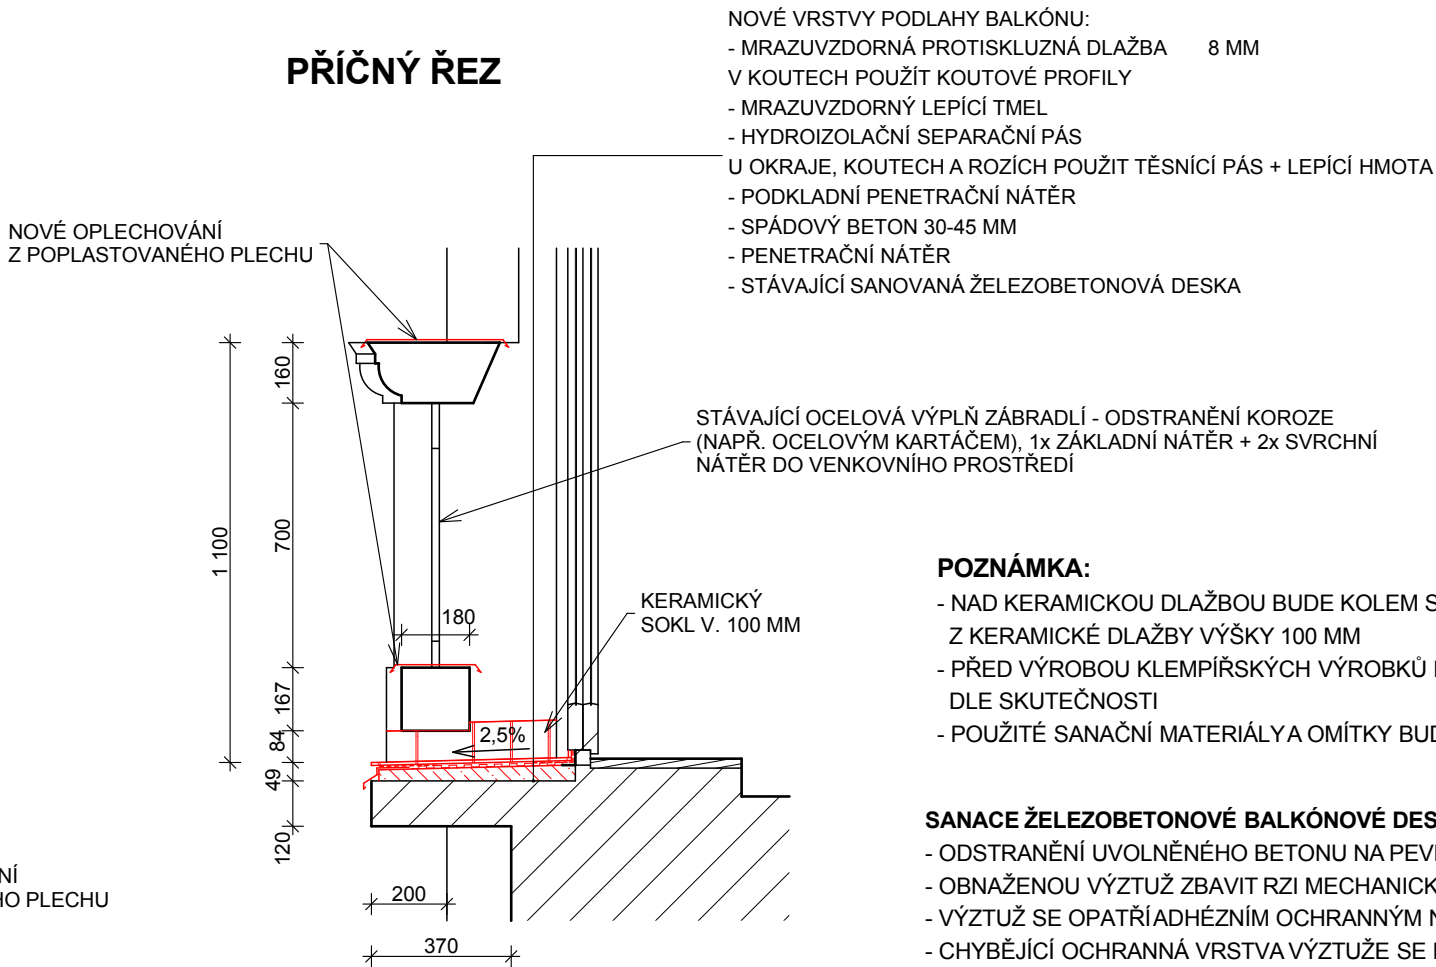
PŘÍČNÝ ŘEZ

- NOVÉ VRSTVY PODLAHY BALKÓNU:
- MRAZUVZDORNÁ PROTISKLUZNÁ DLAŽBA 8 MM
  - V KOUTECH POUŽÍT KOUTOVÉ PROFILY
  - MRAZUVZDORNÝ LEPÍCÍ TMEL
  - HYDROIZOLAČNÍ SEPARAČNÍ PÁS
  - U OKRAJE, KOUTECH A ROZÍCH POUŽIT TĚSNÍCÍ PÁS + LEPÍCÍ HMOTA
  - PODKLADNÍ PENETRAČNÍ NÁTĚR
  - SPÁDOVÝ BETON 30-45 MM
  - PENETRAČNÍ NÁTĚR
  - STÁVAJÍCÍ SANOVANÁ ŽELEZOBETONOVÁ DESKA

- ODSTRANĚNÍ UVOLNĚNÉHO BETONU NA PEVNÝ SOUDRŽNÝ PODKLAD
- OBNAŽENOU VÝZTUŽ ZBAVIT RZI MECHANICKY (NAPŘ. OCELOVÝM KARTÁČEM)
- VÝZTUŽ SE OPATŘÍ ADHÉZNÍM OCHRANNÝM NÁTĚREM
- CHYBĚJÍCÍ OCHRANNÁ VRSTVA VÝZTUŽE SE PROVEDE NATAŽENÍM HRUBOU REPROFILAČNÍ MALTOU
- PROVEDE SE CEMENTOVÝ POSTŘÍK
- NAHODÍ SE JÁDROVÁ OMÍTKA
- PROVEDE SE ŠTUK
- FASÁDNÍ SILIKONOVÝ NÁTĚR - BARVU PŘÍZPŮSOBIT STÁVAJÍCÍ OMÍTCE

- ODSTRANĚNÍ UVOLNĚNÉ OMÍTKY
- MECHANICKÉ OČIŠTĚNÍ ZDIVA
- PROVEDE SE CEMENTOVÝ POSTŘÍK
- NAHODÍ SE JÁDROVÁ OMÍTKA
- PROVEDE SE ŠTUK
- FASÁDNÍ SILIKONOVÝ NÁTĚR - BARVU PŘÍZPŮSOBIT STÁVAJÍCÍ OMÍTCE
